Untersuchungen über Korrosionsschäden
an Spannstählen im Beton aus Tonerdezement

Teil 1: Untersuchungsbericht TSZ 1

Untersuchungsobjekt: vorgespannte Dachplatten, die in
baulichen Anlagen des Hochofenwerkes
Groß-Ilse ausgebaut wurden.

In dem Gebäude "Hagenschänke", Braunschweig, Hagenmarkt, wurden im Jahre 1956 Spannbeton-Montagedecken "Hamm" eingebaut. Wie aus dem Verzeichnis zum Erlaß des Niedersächsischen Ministers der Finanzen - 40 43 25 - vom 16.4.1963 hervorgeht, waren die vorgespannten Deckenträger unter Verwendung von Tonerdezement hergestellt worden. Auf Antrag des Bauordnungsamtes der Stadt Braunschweig prüften im September 1963 Mitarbeiter des Instituts Stichprobenweise nach, inwieweit die eingebauten Spannlitzen durch Korrosion geschädigt waren. Im März 1965 wurden während des Abbruches des Gebäudes 2 Deckenträger im Erdgeschoß ausgebaut und im Rahmen der Untersuchungen über Korrosionsschäden an Spannstählen im Beton aus Tonerdezement geprüft.

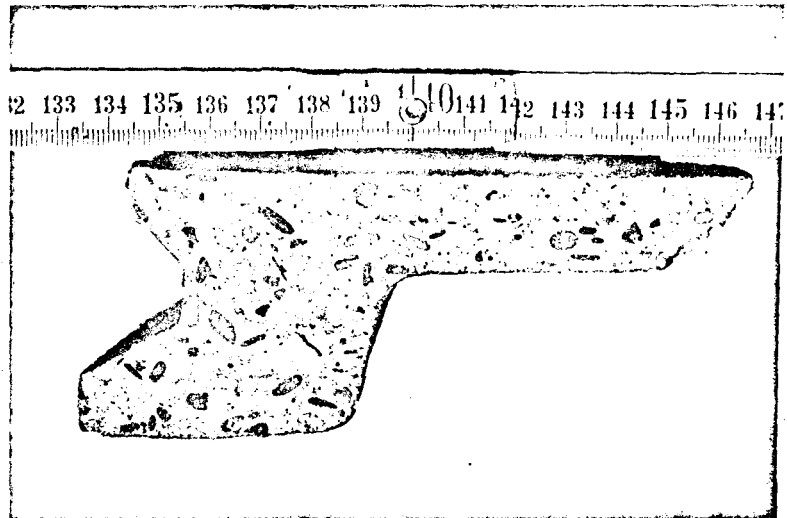
Bild 1

Schnitt durch den Längs-
steg der in der Ferngas-
kompressorenanlage ent-
nommenen Platte

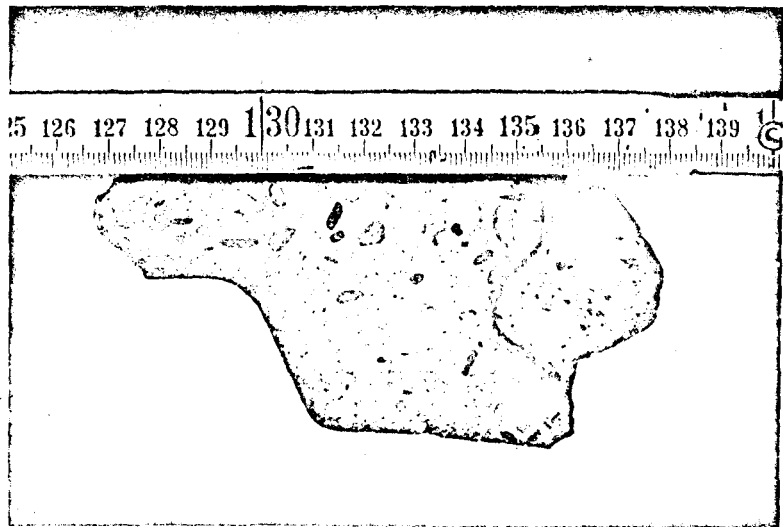
Bild 2

Schnitt durch den Längs-
steg der in der Gas-
zentrale Halle II ent-
nommenen Platte

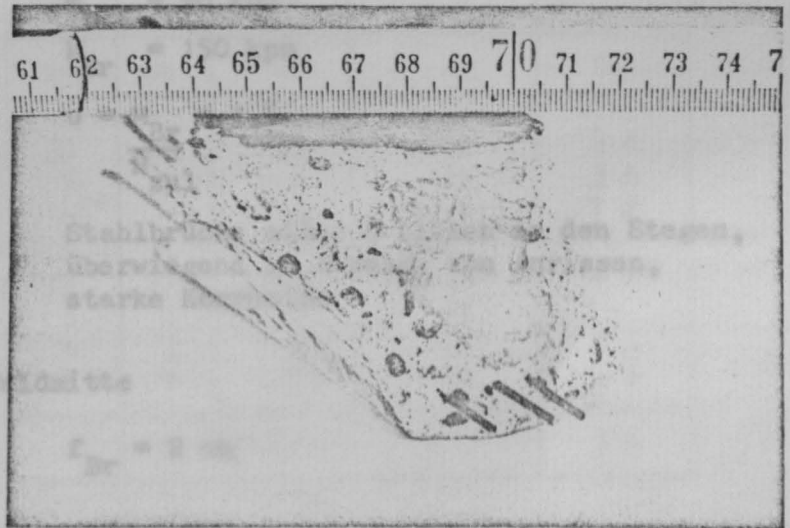
Bild 4Gaszentrale Halle I:

im Phenolphthaleintest ver-
färbte Zone, starke Korrosion,
alte Stahlbrüche

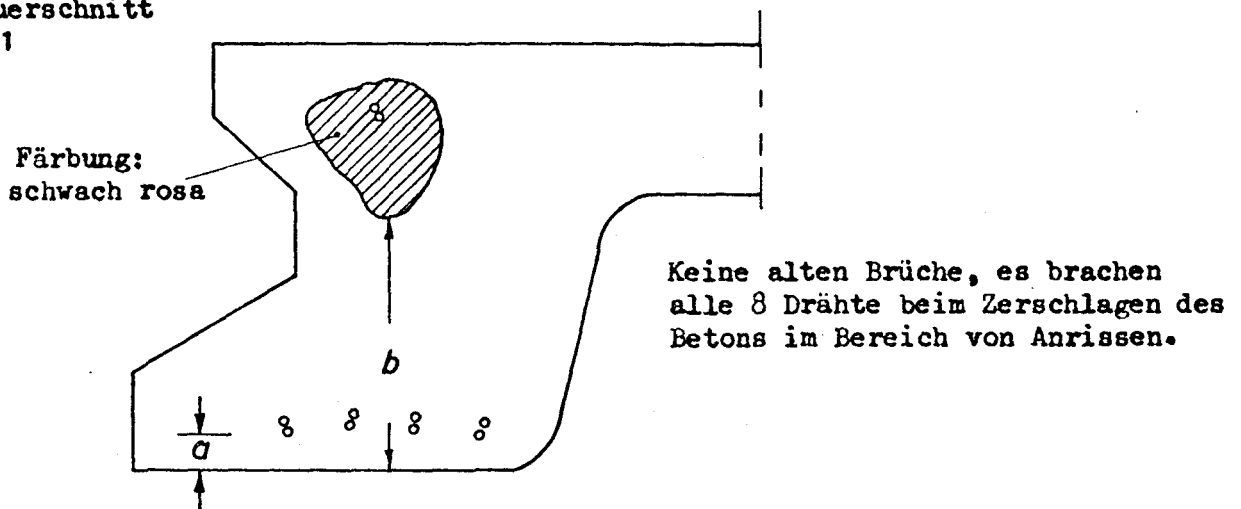
1fd.Querschnitt
Nr. 1

Die Drähte zeigten starken Korrosionsbefall (bei 1 und 2)

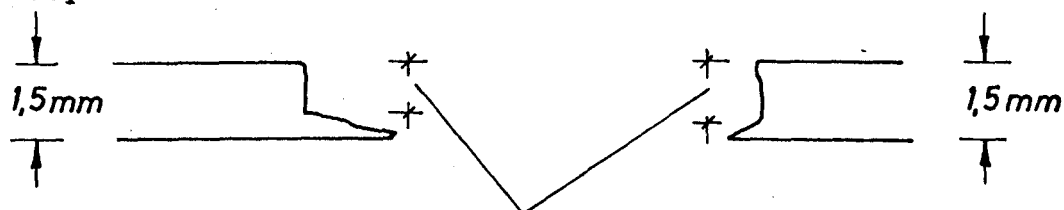
Bruchquerschnitte der Drähte mit Anrissen nach Aufschlagen des Betons

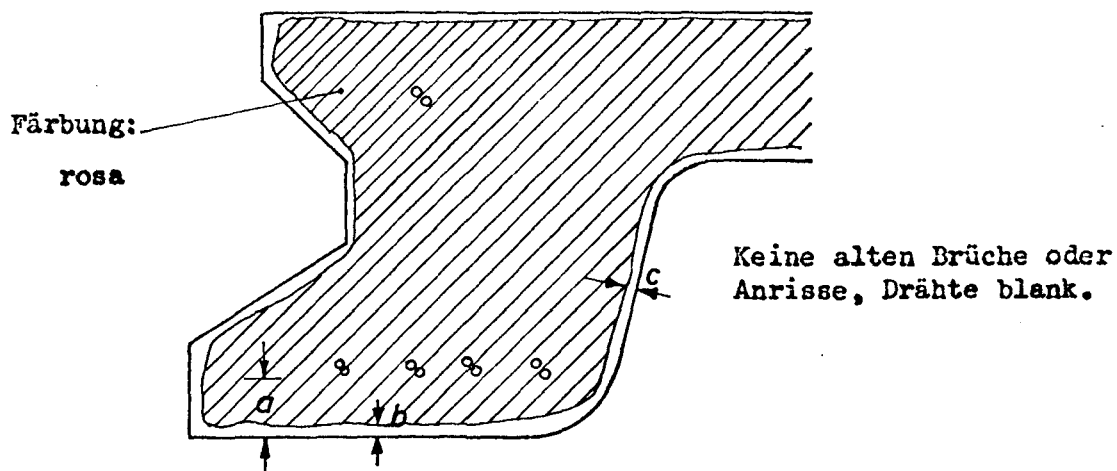
lfd. Querschnitt
Nr. 3

Während der Belastung rissen ungefähr 50 % der unteren
Drähte, im Bruchquerschnitt konnten bis auf einen Fall
keine Anrisse festgestellt werden

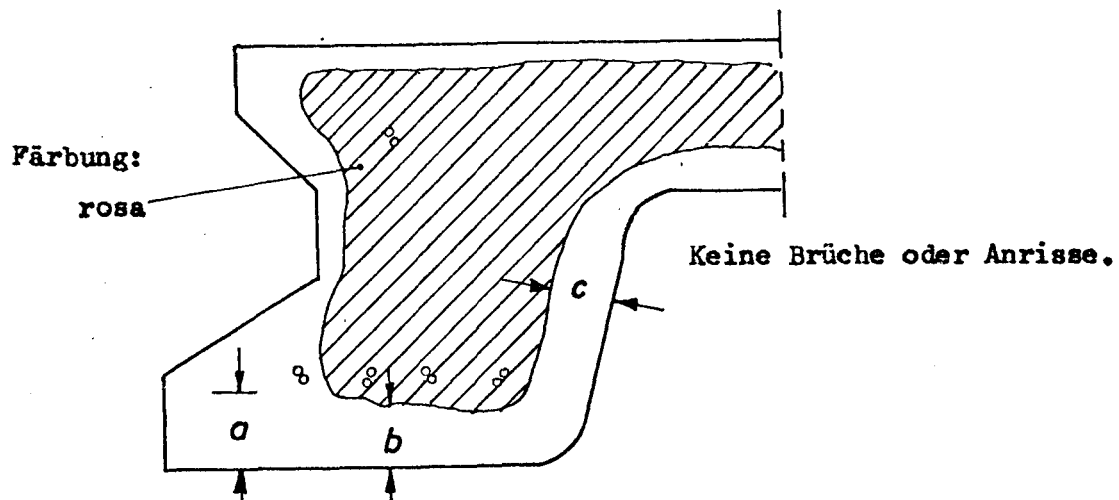
1fd. Querschnitt
Nr. 1

Die Unterseite der Drähte war stark, die Oberseite
durchweg nur leicht korrodiert

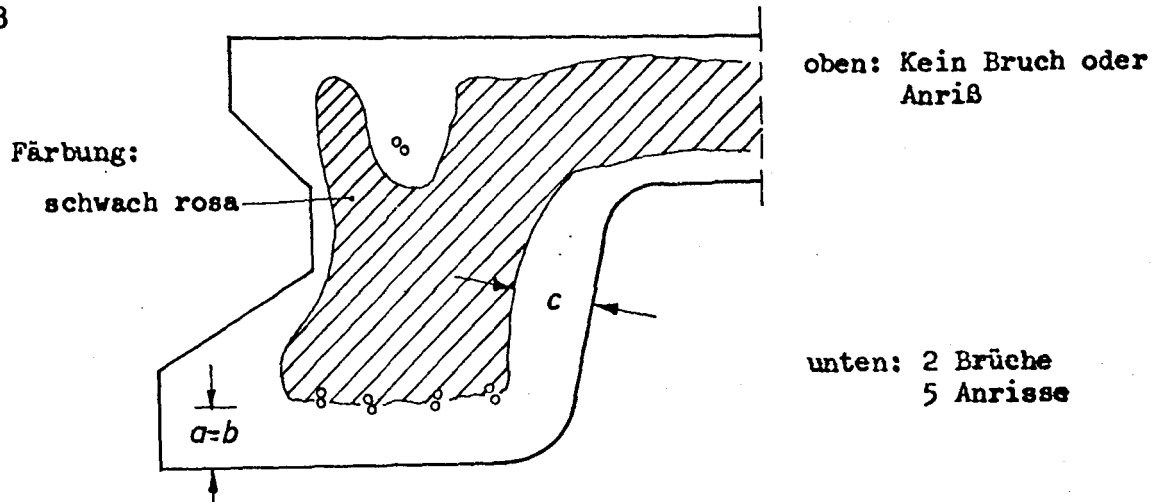
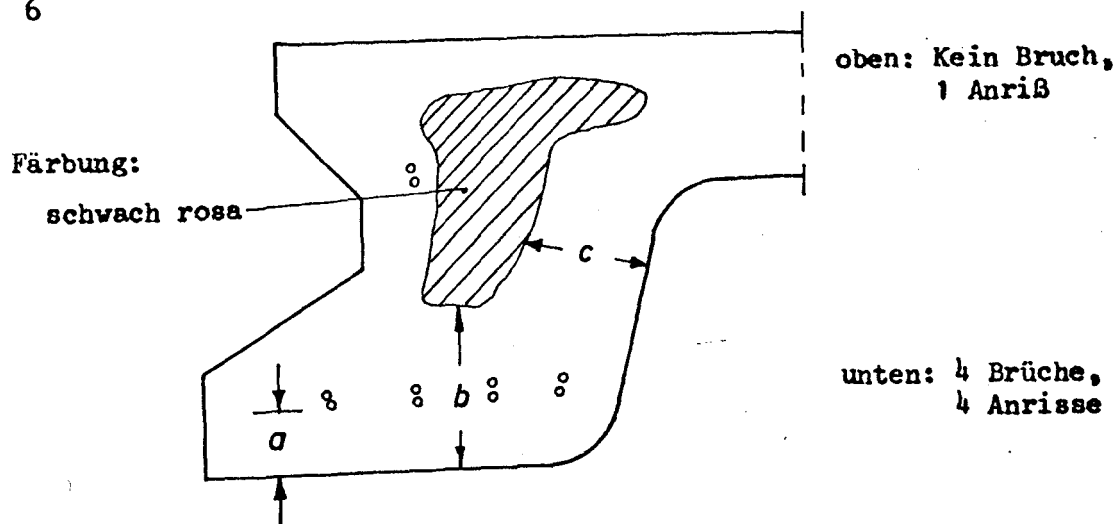
für 3 und 6 : die Drähte zeigten starke Korrosion

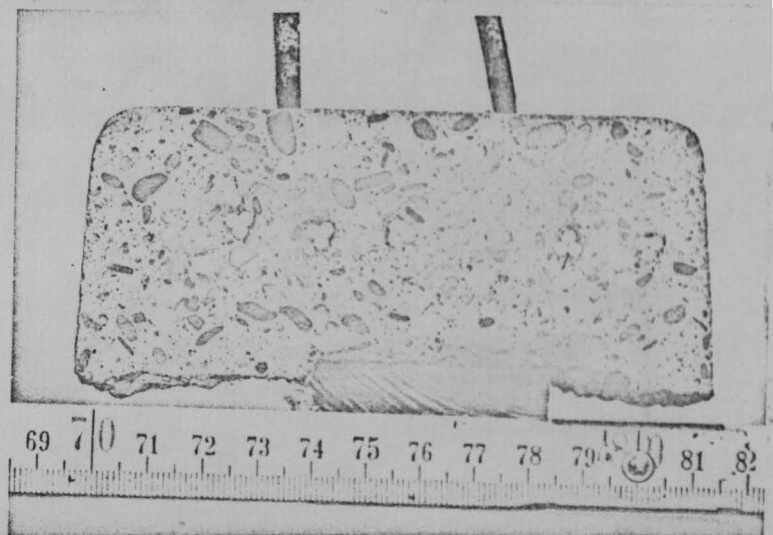
Querschnitt des Trägers:

Bügel oberhalb des Trägers
stark angerostet, äußere
Litzen liegen nicht mehr im
gefärbten Bereich
(Sägeschnitt!).

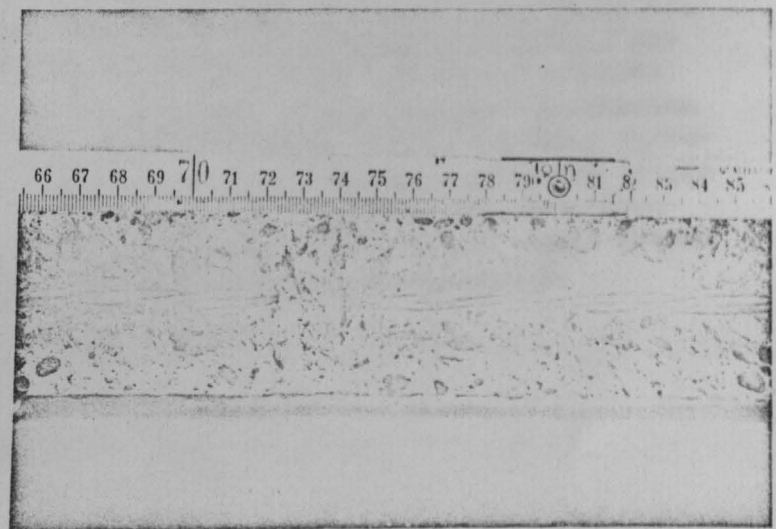
Bild 2:

Bruchfläche entlang einer
Litze nach dem Phenol-
phthaleintest:

im Bereich des Bügels (bei
74) und des von unten einge-
schlagenen Nagels (bei 72,5)
liegt die Litze nicht mehr
im gefärbten Bereich.

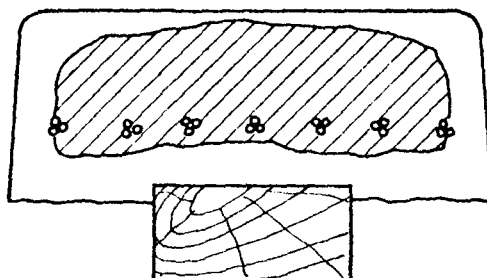
4

an allen Litzen
leichte bis mitt-
lere Korrosion

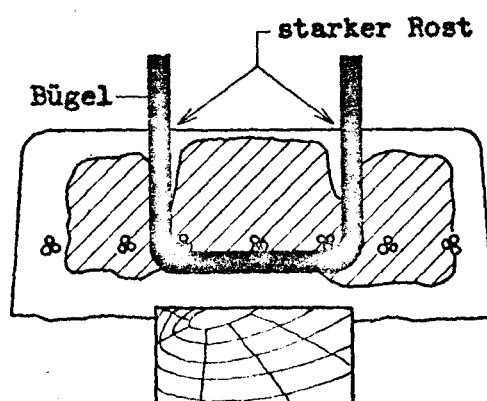
5

an den beiden äußeren
Litzen starke Korrosionan den inneren Litzen
keine Korrosion

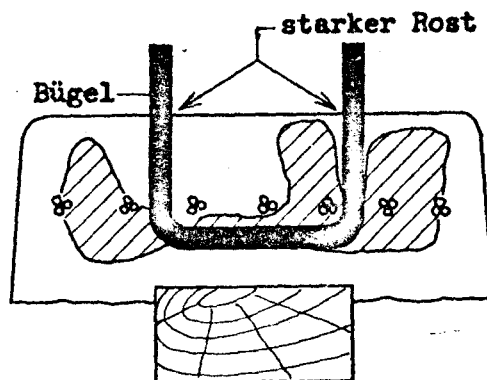
7

an den 3 mittleren
Litzen starke Korrosion

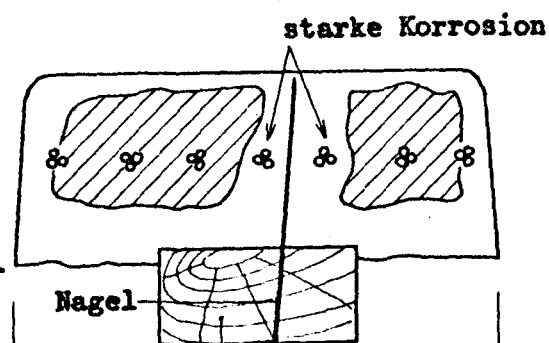
9

äußere Litzen mittlere
KorrosionBeton im Bereich des
Nagels porösFärbung der schraffier-
ten Zonen: rosaHolzleiste ~50 x 24 mm²
~ 12,5 cm

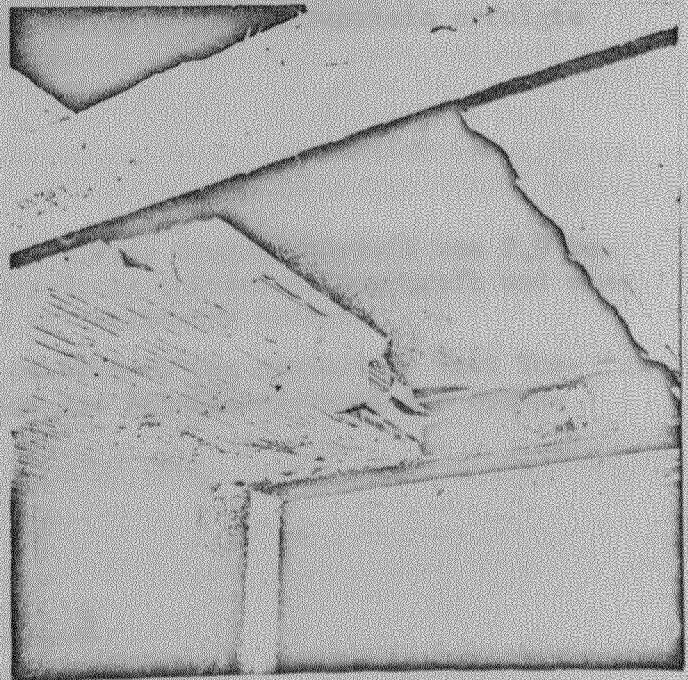
Bild 2:

Unter der Decke ist in Feld-
mitte die als Sicherungsmaß-
nahme eingebaute Unterstützung
zu erkennen.

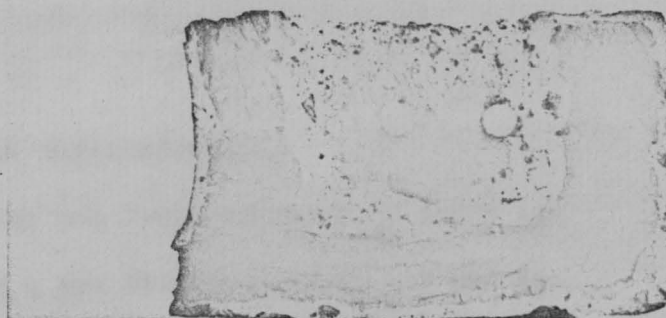
Bild 3:

Bruchquerschnitt in Mitte
Balkenstein:
Die Spannstähle liegen noch
im verfärbten Bereich - keine
Korrosion

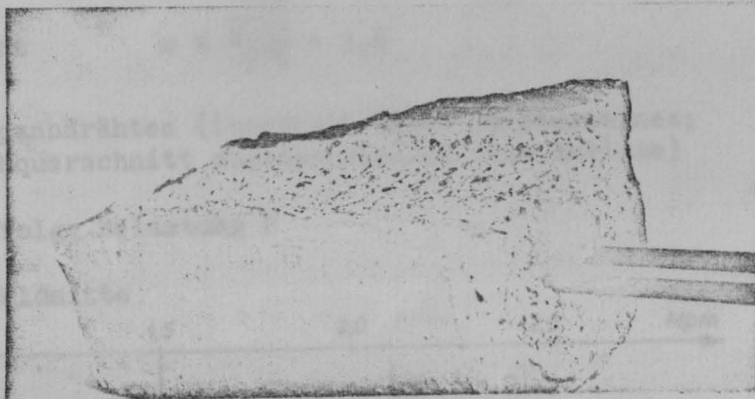
Bild 4:

Bruchquerschnitt in der Fuge
zwischen zwei Balkensteinen:
Die Spannstähle liegen im
nicht verfärbten Bereich
- Korrosion auf 2 - 3 cm
beidseits der Fuge

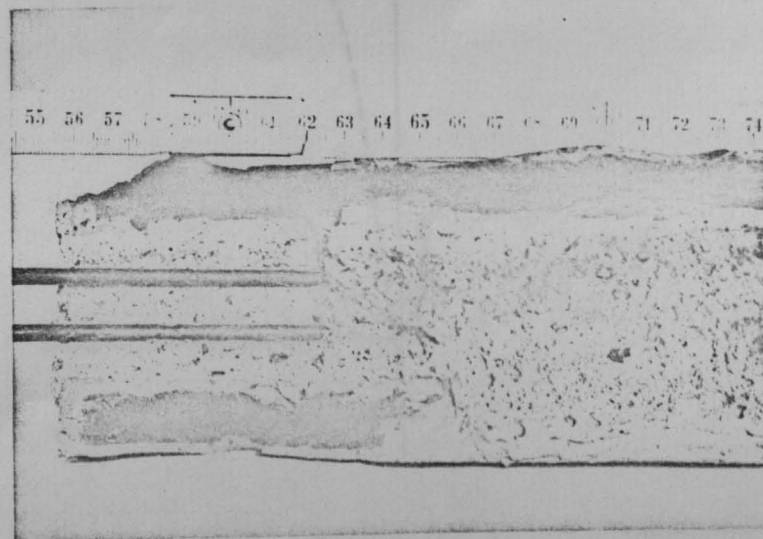
Bild 5:

Draufsicht auf das Ende eines
Balkensteines:
Der nicht verfärbte Randbe-
reich wird zur Fuge hin
größer - beidseits der Fuge
Korrosion. In der rechten Bild-
hälfte ist der stärker gefärb-
te Aufbeton zu erkennen
(kein Tonerdezement).
